Projekt nr 497/2022/1

| Tytuł | Remont prawego światła wejściowego<br>do Portu Władysławowo |
| Stadium | Projekt techniczny |

## Projekt techniczny remontu prawego światła wejściowego do Portu Władysławowo

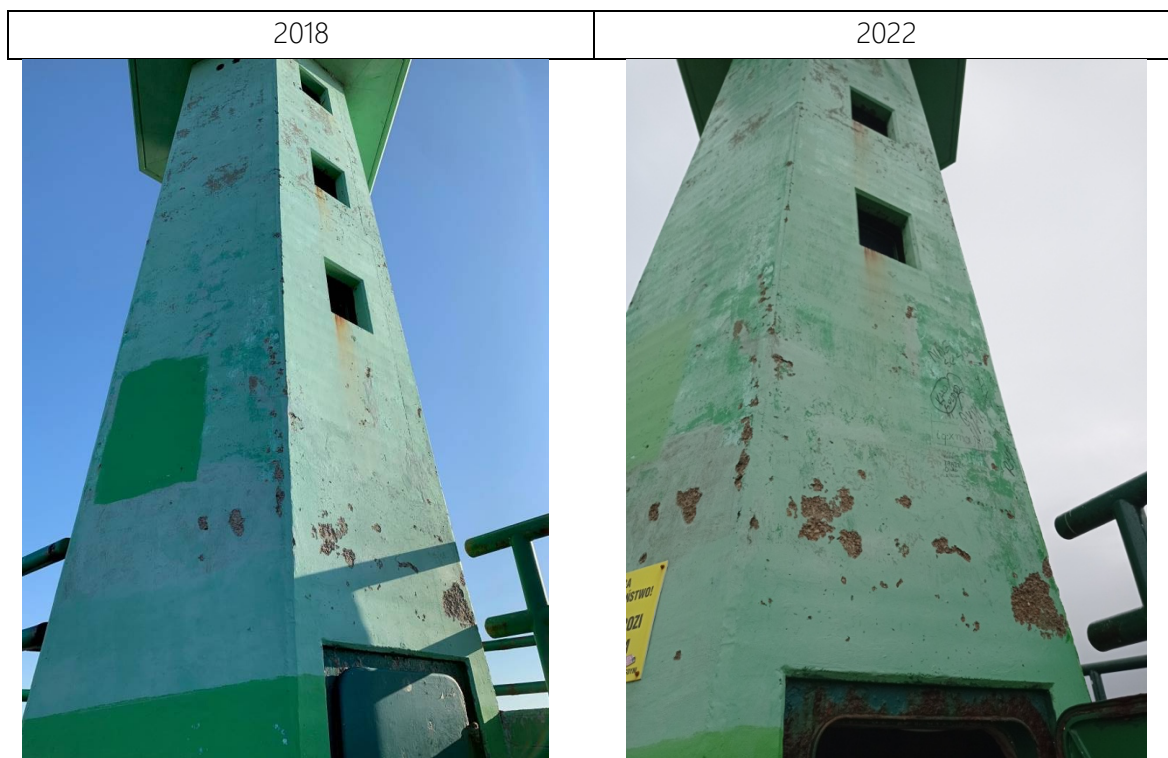
Fot. 1 Powierzchnia ścian latarni z powierzchniowymi ubytkami

4. Widoczne końcówki prętów zbrojenia rekomenduje się pokryć materiałem polimerowo-cementowym z inhibitorem korozji o nazwie handlowej Prem Kor.
5. Wszelkie ubytki w powierzchni betonu korpusu i podstawy latarni o głębokości powyżej 6 mm rekomenduje się wypełnić materiałem typu PCC o nazwie handlowej MIX-1.

6. Całość powierzchni w/w elementów obiektu dla uzyskania wymaganego efektu wizualnego rekomenduje się szpachlować materiałem PCC (drobnoziarnistym) o nazwie handlowej MIX-2.

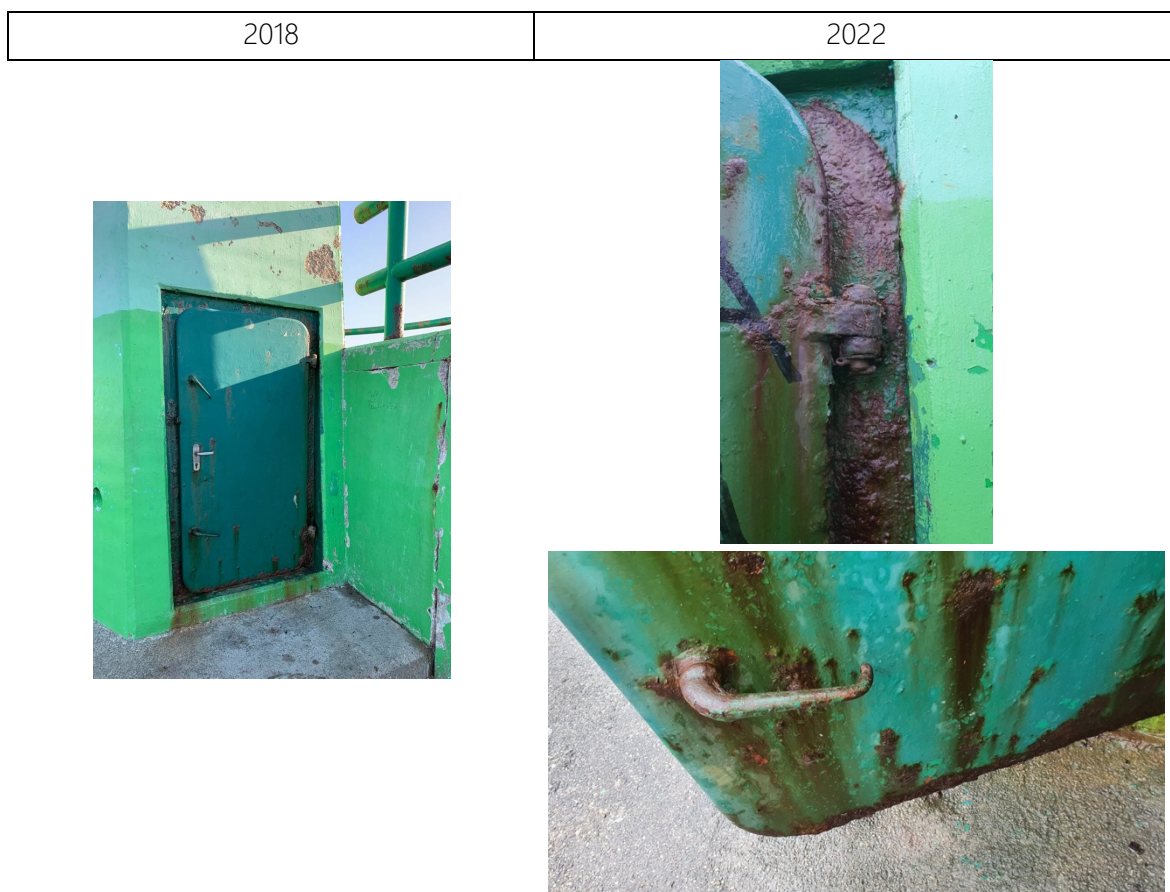
Fot. 2 Lekko skorodowane drzwi wejściowe i barierka; widoczne powierzchniowe ubytki betonu oraz pęknięcia powierzchni uskoku pomiędzy poziomami głowicy

Drzwi do latarni należy zdemontować celem wykonania zabezpieczeń antykorozyjnych. Dodatkowo należy wymienić skorodowane zawiasy na tożsame z istniejącymi oraz wykonać uszczelnienie zabezpieczonych na nowo antykorozyjnie drzwi w tym wymienić istniejące uszczelki.

11. Wszelkie przewidziane styki betonu i stali (np. drzwi, balustrady) proponujemy wykonać separując materiałem trwale elastycznym, np. Sikaflex PRO-3WF. Pozwoli to na trwałe uniknięcie zjawisk korozyjnych w tym szczególnie „wybroczyn” związków żelaza na styku dwóch różnych struktur materiałowych.

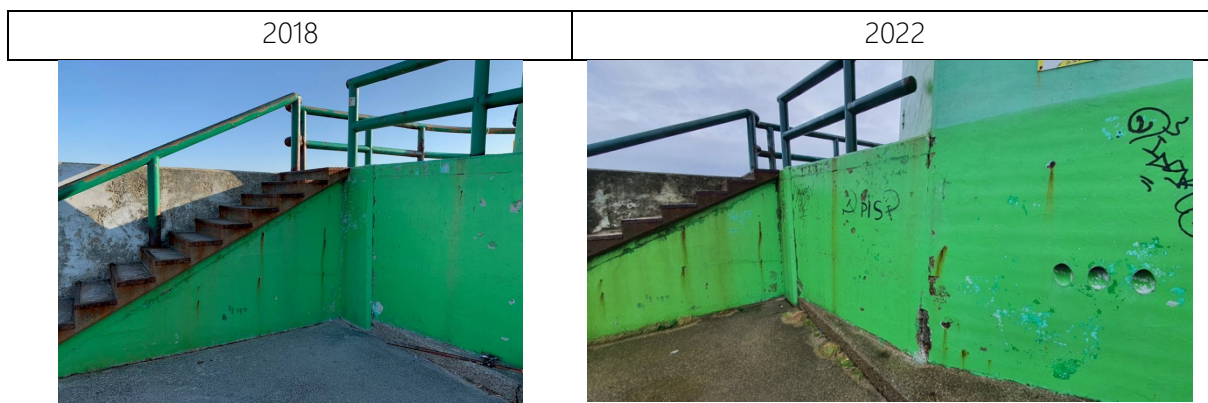
Fot. 3 Schody pomiędzy poziomami głowicy; widoczne skorodowane kątowniki na krawędziach stopni, zacieki korozyjne na betonie, pęknięcia uskoku pomiędzy poziomami

2. Skorodowane kątowniki obramowujące schody należy usunąć. Kształt schodów odtworzyć przy użyciu zapraw naprawczych.
3. Jeżeli w trakcie operacji czyszczenia powierzchni ujawnią się ogniska korozji odsłoniętych prętów zbrojeniowych, konieczne będzie odkucie betonu wokół tych ognisk i oczyszczenie stali do stopnia Sa 2½.

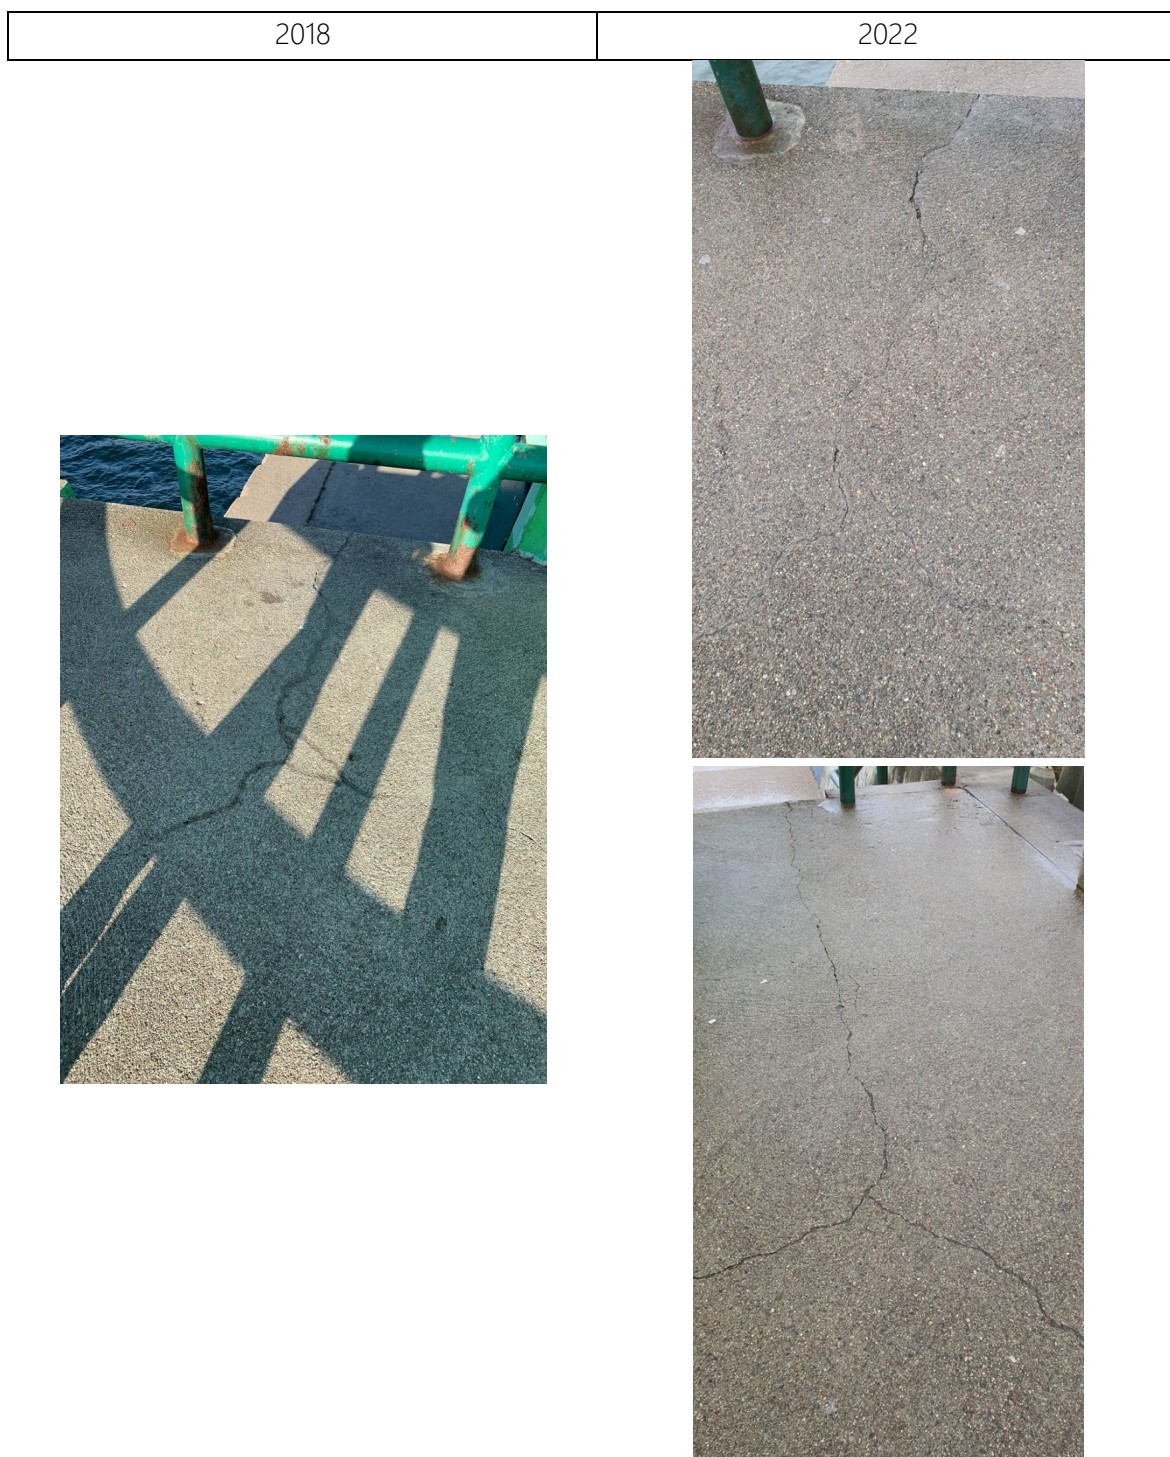
Fot. 4 Pęknięcie korony górnego poziomu głowicy

9. Powierzchnie betonowe pokryć powłoką anti-graffiti do wysokości 3.5 m ponad poziom podwyższonego tarasu (5.5 m ponad poziom falochronu).
10. Taras na poziomie +4.50 m oraz +12,10 m, podest przed wejściem i schody oczyścić w ramach czynności opisanych wyżej w punkcie 1. Następnie wykonać iniekcje grawitacyjne rys i pęknięć (starannie odpylonych) z zastosowaniem materiału na bazie żywic metylometakrylowych o nazwie handlowej Degadeck Crack Sealer. Po wykonaniu iniekcji grawitacyjnej rekomendowane jest wykonanie izolacji nawierzchni o grubości 5 mm z zastosowaniem antypoślizgowego barwnego systemu epoksydowo-poliuretanowego o nazwie handlowej Prem EPU.

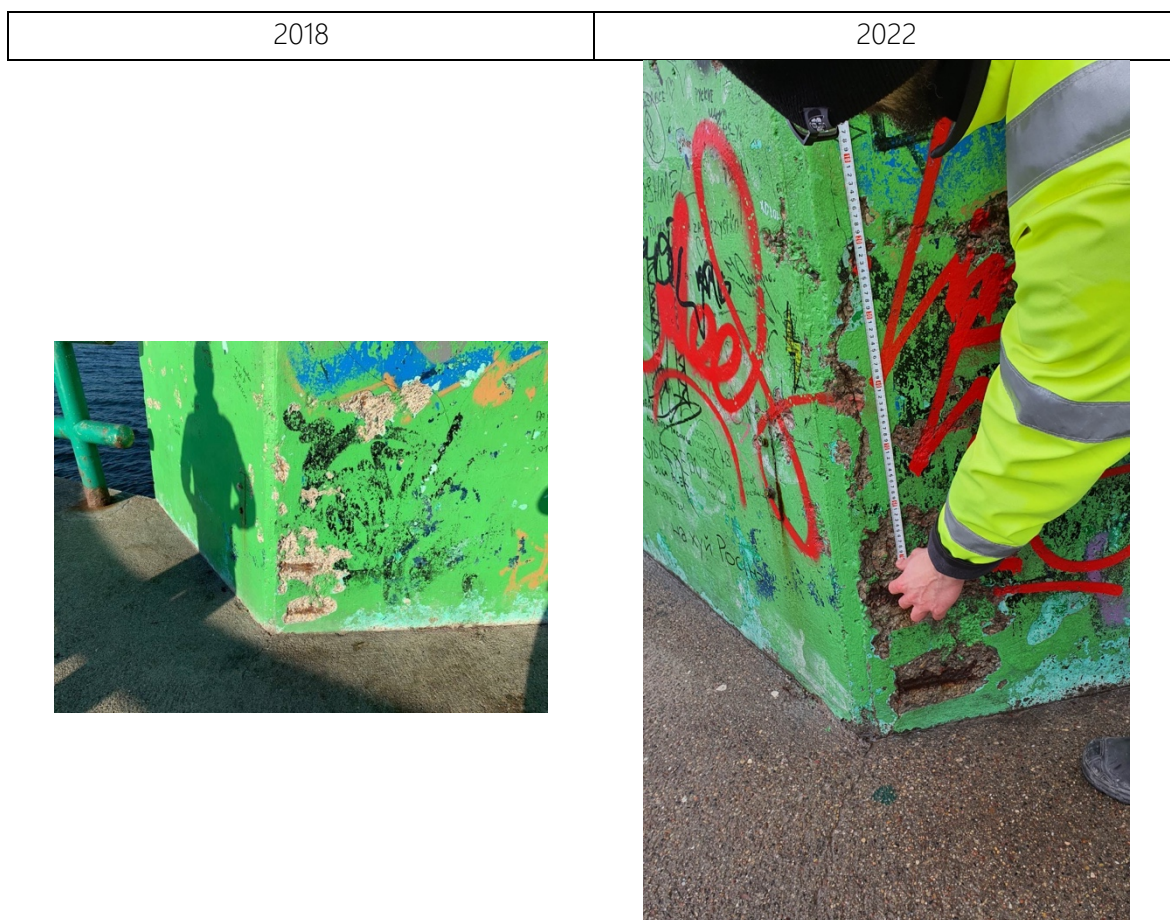
Fot. 5 Odsłonięte zbrojenie latarni; korozja na styku betonu i stalowej barierki

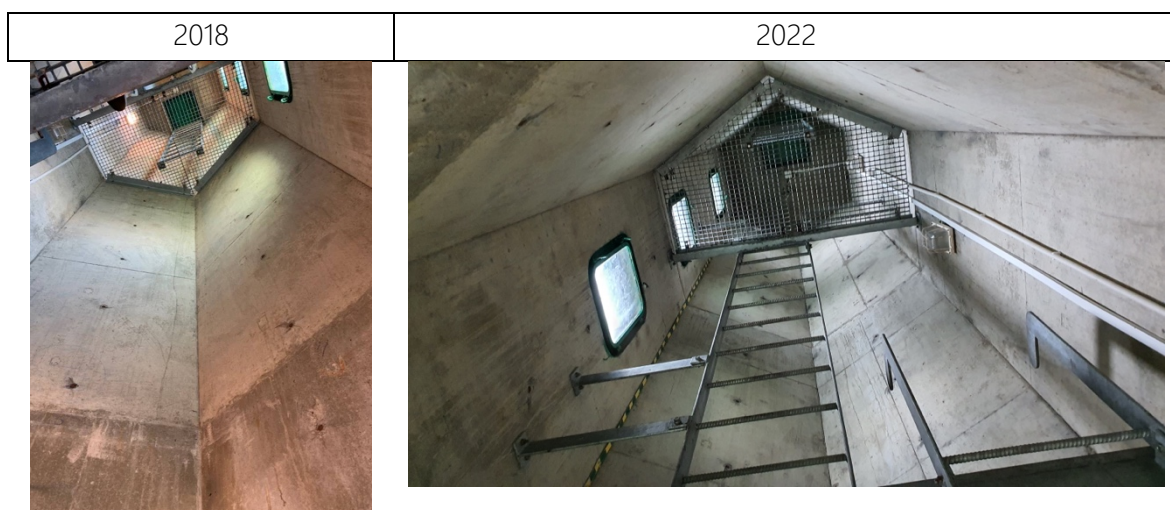
Fot. 6 Wnętrze latarni w dobrym stanie

Należy wymienić pojedyncze mocowania kraty pomostowej oraz dokręcić wszystkie luźne mocowania ww. kraty na podeście pośrednim widocznym na fotografii nr 6.
