**Operat z wizji terenowej obszaru  
Zatoka Pucka i Półwysep Helski  
PLH 220032**

**Dokumentacja fotograficzna z wizji terenowej obszaru Natura 2000  
Zatoka Pucka i Półwysep Helski (PLH 220032)**

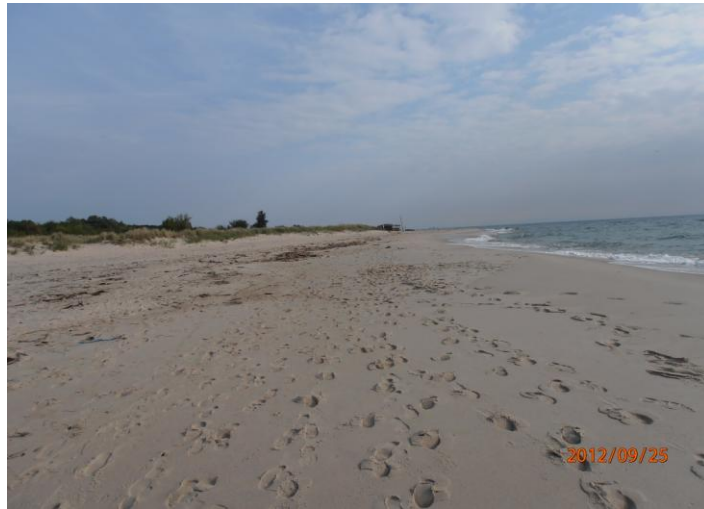
Fot.1 Plaża w rejonie Cypla Helskiego (fot. ZHM)

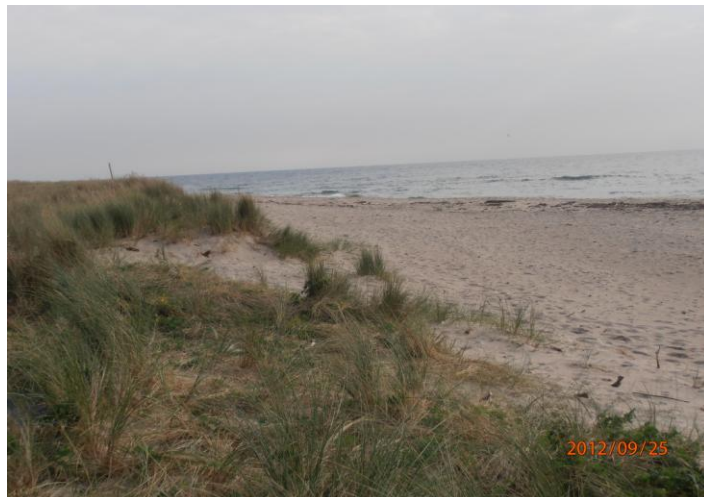
Fot.2. Roślinność wydmowa w rejonie Cypla Helskiego

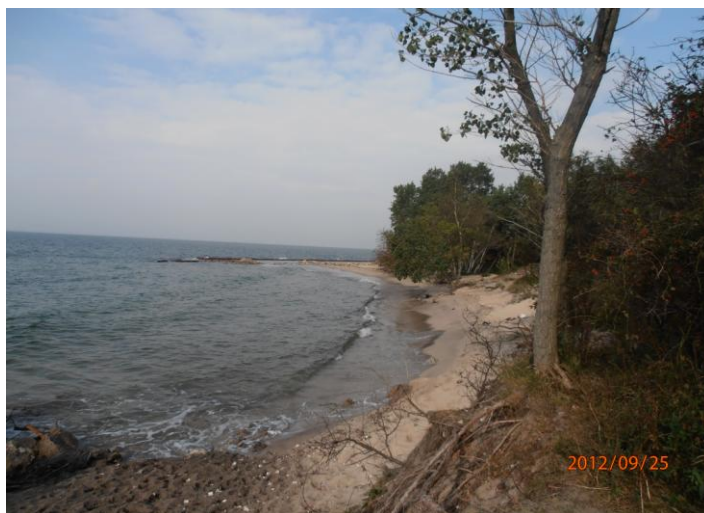
Fot.3 Zatoka erozyjna na zachód od baterii artyleryjskiej (w tle widoczne szczytany)

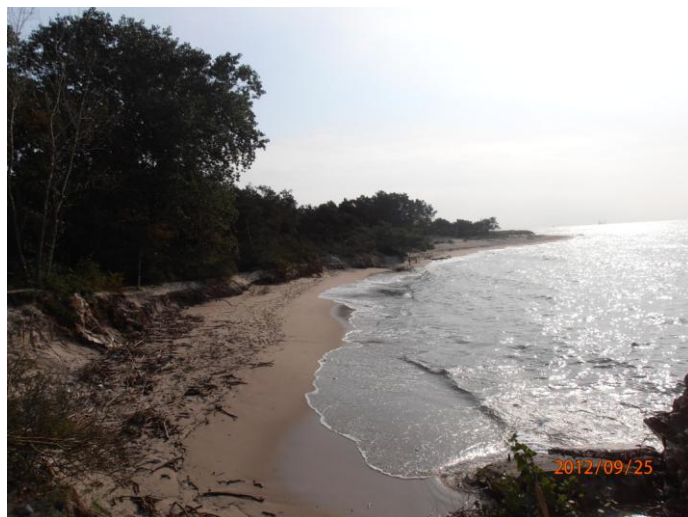
| L.p | Miejsce | Data | Współrzędna X przy podstawie wydmy/klifu | Współrzędna Y przy podstawie wydmy/klifu | Szerokość plaży (do podnóża wydmy/klifu) | Opis siedliska | Opis brzegu |
|---|---|---|---|---|---|---|---|
| 2 | Cypel Helski | | 54°35,584' | 18°48,736' | 52 m | Wydmy niskie, miejscami wyższe, lokalnie podcięte. Jedna wydma embrionalna w najszerszym miejscu, na samym cyplu. | Za cyplem w stronę starej opaski zatoka erozyjna z plażą o szerokości 8-10 m |

Fot.4 Zatoka erozyjna na wschód od Cypla Helskiego

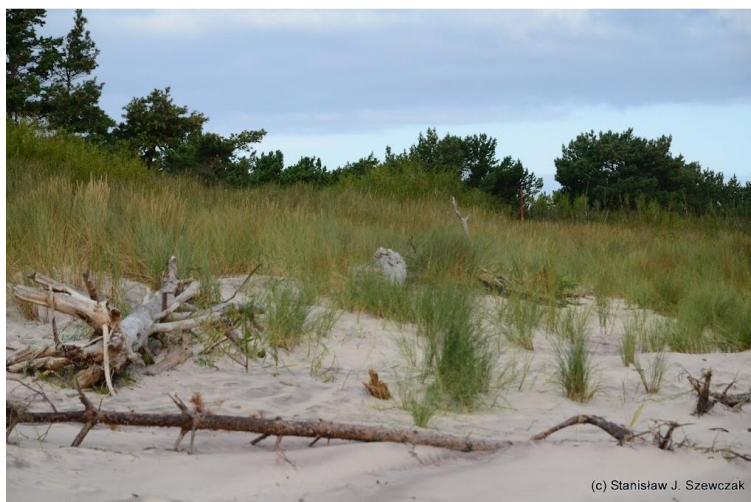
| L.p | Miejsce | Data | Współrzędna X przy podstawie wydmy/klifu | Współrzędna Y przy podstawie wydmy/klifu | Szerokość plaży (do podnóża wydmy/klifu) | Opis siedliska | Opis brzegu |
|---|---|---|---|---|---|---|---|
| 3 | Rezerwat Helskie Wydmy | | 54°39,481' | 18°46,355' | 20-25 m | Wydmy bardzo dobrze rozwinięte, bez śladów podcinania. | Minerały ciemne w osadach plażowych. Liczne korzenie i pnie drzew. Plaża płaska, wyrównana. |

Fot.5 Wydmy w rezerwacie Helskie Wydmy (08.09.2012 Szewczak S.)

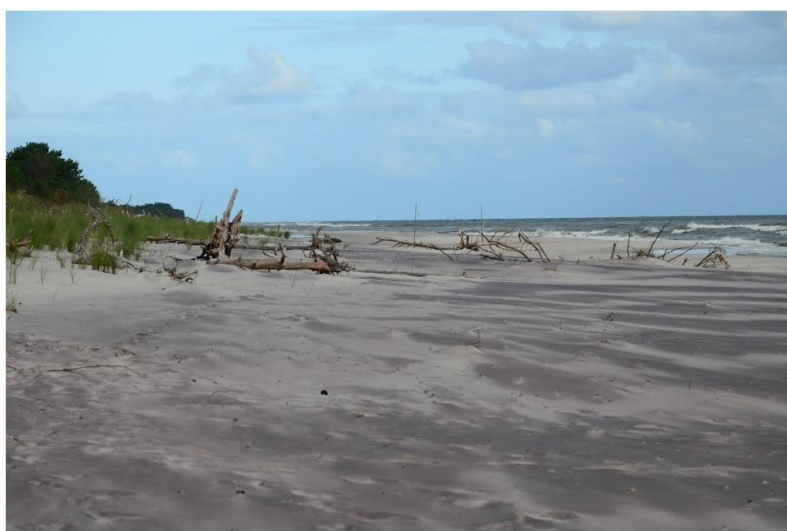
Fot.6 Minerały ciemne w osadach plażowych rezerwatu Helskie Wydmy  
(08.09.2012 Szewczak S.)

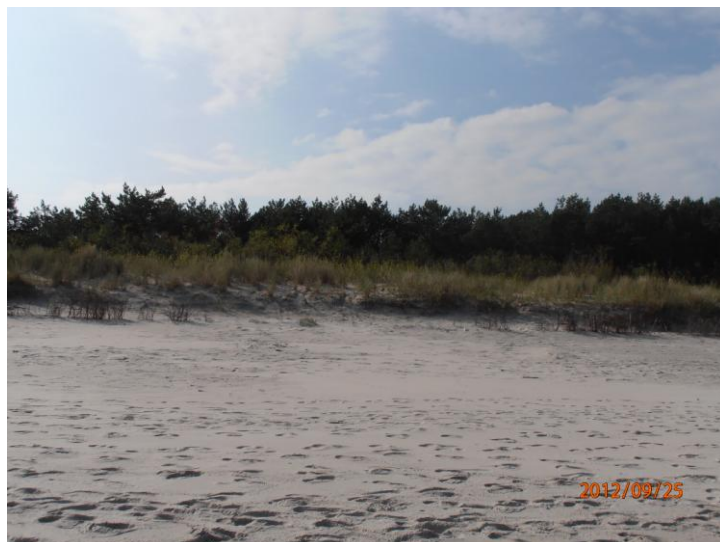
| L.p | Miejsce | Data | Współrzędna X przy podstawie wydmy/klifu | Współrzędna Y przy podstawie wydmy/klifu | Szerokość plaży (do podnóża wydmy/klifu) | Opis siedliska | Opis brzegu |
|---|---|---|---|---|---|---|---|
| 3 | Jurata- wejście na plażę nr 61 | | 54°41,000' | 18°43,140' | 52 m | Na wschód od wejścia wydma podcięta z płotkami faszynowymi, miejscami zniszczonymi | Plaża wyższa o około 50 cm w stosunku do rejonu wejścia 61. Na wschód na plaży oczka wodne, plaża nieco się zwęża. |

Fot.7 Wydma w Juracie w rejonie wejścia na plażę numer 61

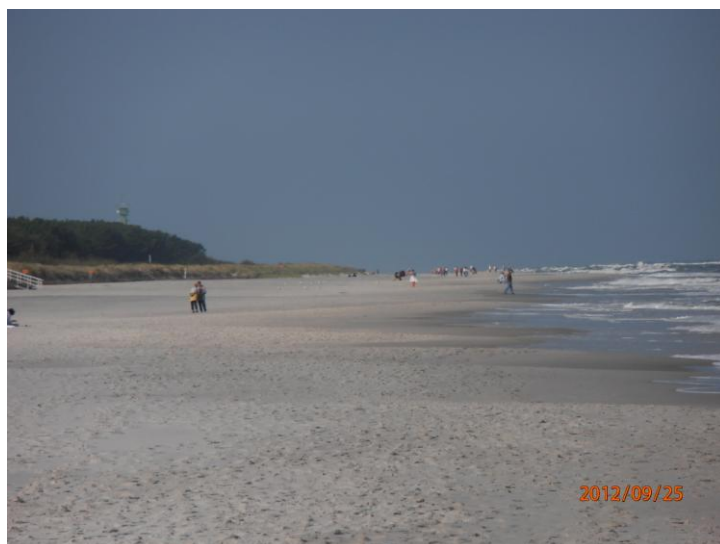
| L.p | Miejsce | Data | Współrzędna X przy podstawie wydmy/klifu | Współrzędna Y przy podstawie wydmy/klifu | Szerokość plaży (do podnóża wydmy/klifu) | Opis siedliska | Opis brzegu |
|---|---|---|---|---|---|---|---|
| 4 | Jurata- wejście na plażę nr 62 | | 54°41,000' | 18°43,256' | 55 m<br>Plaża na wschód i zachód od tego miejsca o tej | Wydmy odgródzone od plaży płotem, podcięte, ze śladami przewiewania piasku. | Plaża połoga, bardzo szeroka, płaska. |

Fot.8 Plaża w Juracie w rejonie wejścia na plażę numer 62

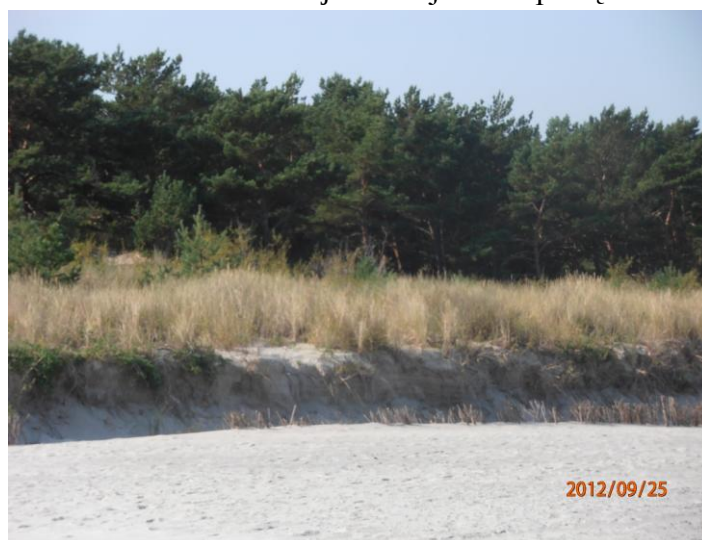
Fot.9 Wydma w Juracie w rejonie wejścia na plażę numer 62

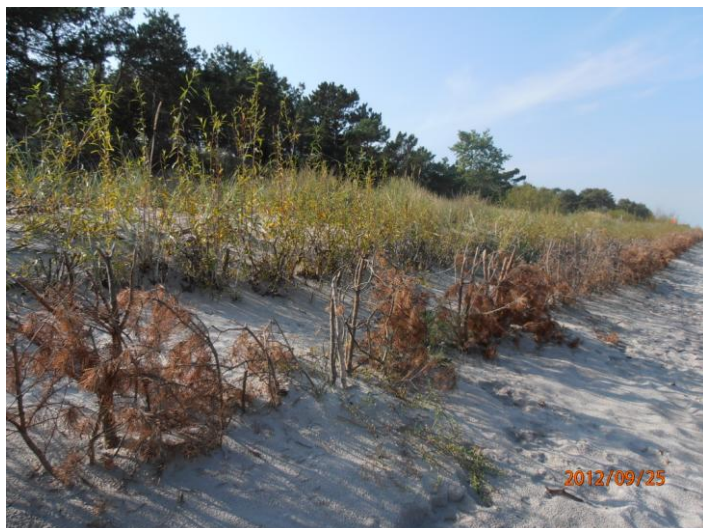
| 5 | Jastarnia-<br>wejście na plażę<br>nr 48 | | 54°42,216' | 18°40,566' | 58 m<br>Na wschód i<br>zachód od<br>wejścia równie<br>szeroka | Oślonięta chrustem, dobrze<br>wykształcona wydma<br>porośnięta wierzbą Widoczne<br>ślady przewiewania piasku. | Plaża po refulacji, bardzo<br>szeroka. U podnóża<br>wydmy stroma, słabo<br>znielowana. Oczko<br>wodne na wprost wejścia<br>na plażę. |

Fot.10 Umocnione płotkiem wydmotwórczym podnóże wydmy w Jastarni w rejonie wejścia na plażę numer 48

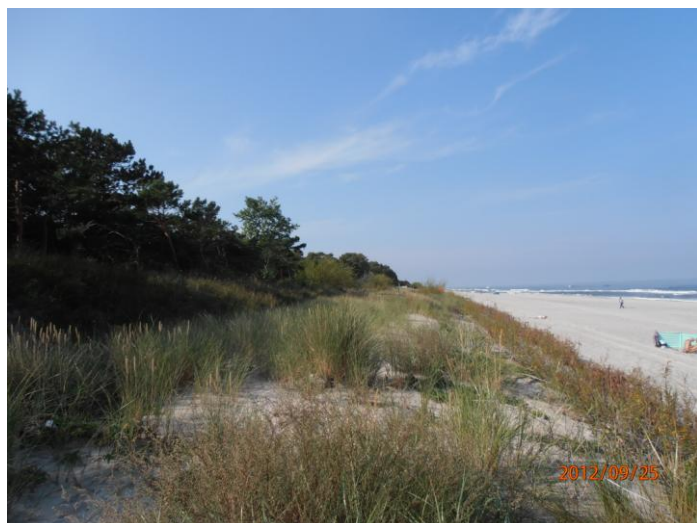
Fot.11 Wydma w Jastarni w rejonie wejścia na plażę numer 48

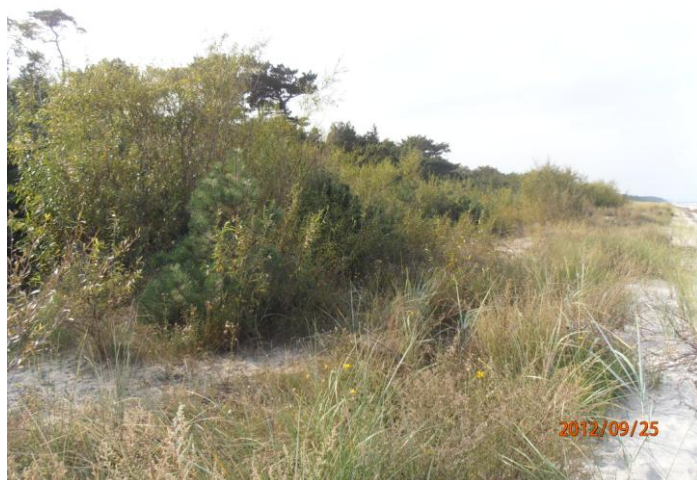
| 6 | Kuźnica-<br>wejście na plażę<br>nr 32 | | 54°44,183' | 18°34,851' | 50 m | | Plaża po refulacji,<br>odbudowana, szeroka,<br>niezbyt wysoka (rozmyta) |

Fot.12 Roślinność wydmy w Kuźnicy (wejście na plażę nr 32)

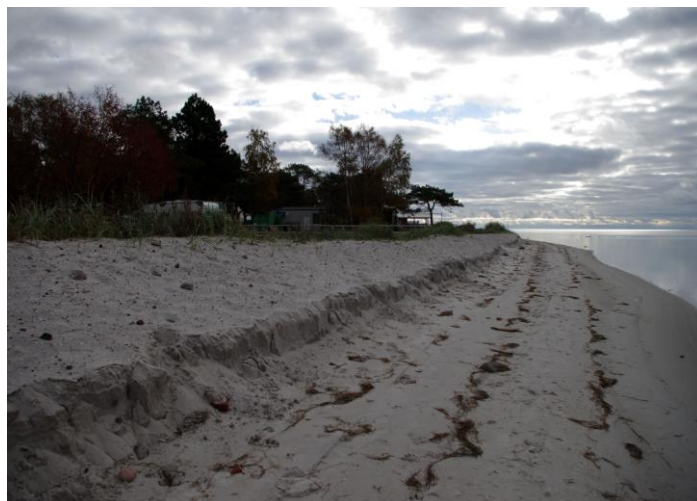
| 7 | Chałupy | 23.10.2012 | 54°47,746' | 18°27,161' | | Zaplecze plaży porośnięte trawą. | Brzeg między kempingiem<br>Małe Morza a kempingiem<br>Kaper. Szeroka plaża (jak na<br>warunki Zatoki Puckiej) z<br>mikroklinem. W odległości<br>kilkudziesięciu metrów dwie<br>przyczepy kempingowe. |

Fot.13 Brzeg pomiędzy kempingiem Małe Morze a kempingiem Kaper (Chałupy) (fot. Michałek M.)

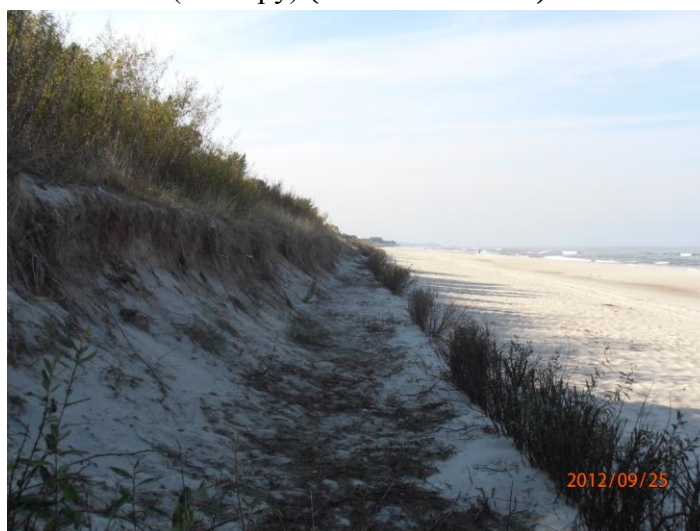
| 9 | Chałupy-<br>wejście na plażę<br>nr 15 | | 54°46,000' | 18°29,328' | | Brak podciętych wydym.<br>Wydmy porośnięte, chronione<br>płotkiem. | Plaża szeroka |

Fot.14 Podcięta wydma w rejonie Chałup (wejście na plażę nr 15)

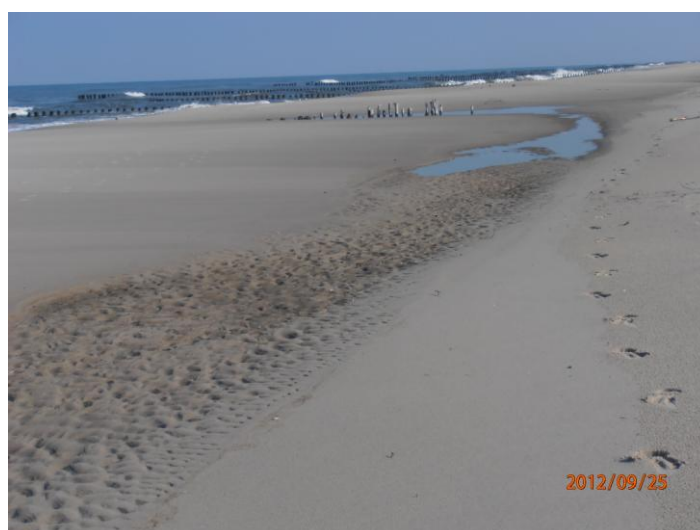
Fot.15 Ślady po stopniu kipielowym wraz z systemem ostróg w rejonie Chałup (wejście na plażę nr 15)

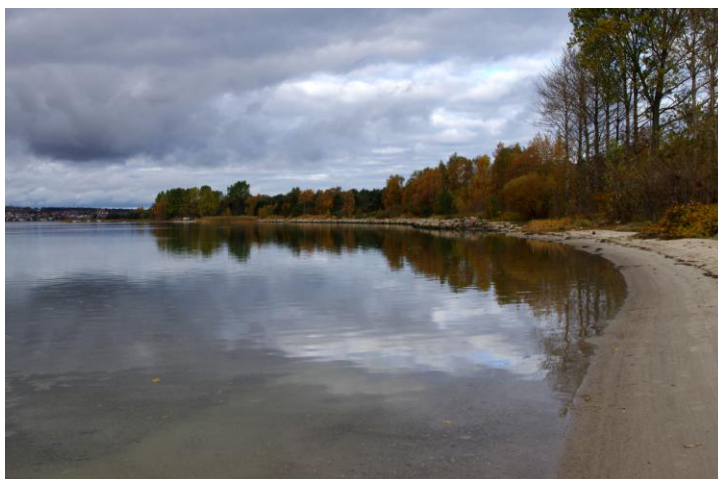
Fot.16 Zakończenie opaski i brzeg w rejonie Władysławowa (fot. Michałek M.)

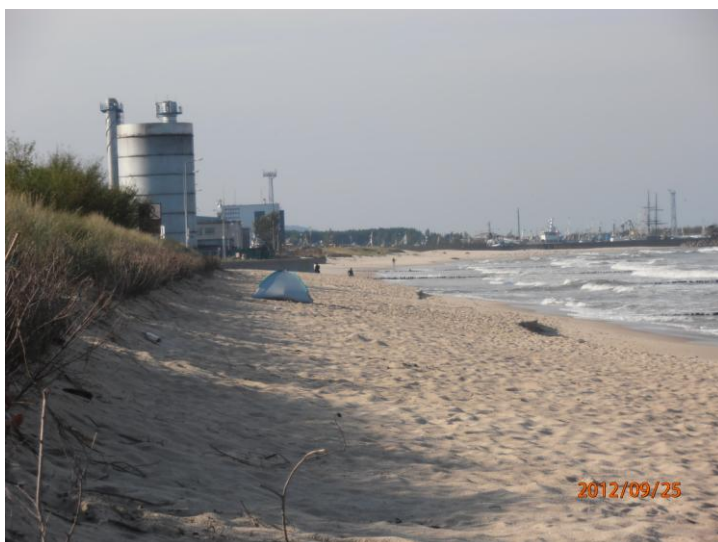
| 10 | Władysławowo-<br>wejście na plażę<br>nr 2 | | 54°47,381' | 18°25,736' | 20 m (14 m do<br>podcięcia plaży<br>licząc od<br>podnóża<br>wydmy | Wydma porośnięta bez<br>podcięcia. | Plaża z podcięciem<br>klifowym od wejścia 1<br>przy Elektrowni do<br>wejścia 2. Dalej plaża<br>bardziej połoga z licznymi<br>zafalowaniami linii<br>brzegowej. |

Fot.17 Brzeg morski w rejonie Energobalticu (Władysławowo-wejście na plażę nr 2)

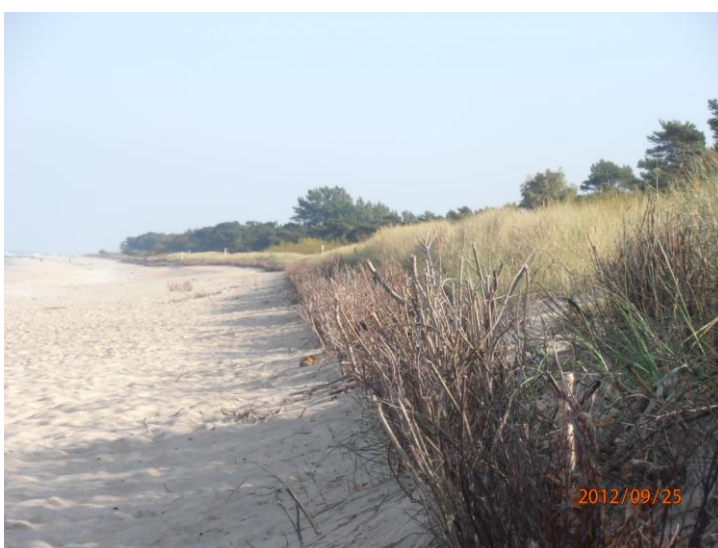
Fot.18 Wydmy w rejonie Energobalticu (Władysławowo-wejście na plażę nr 2)

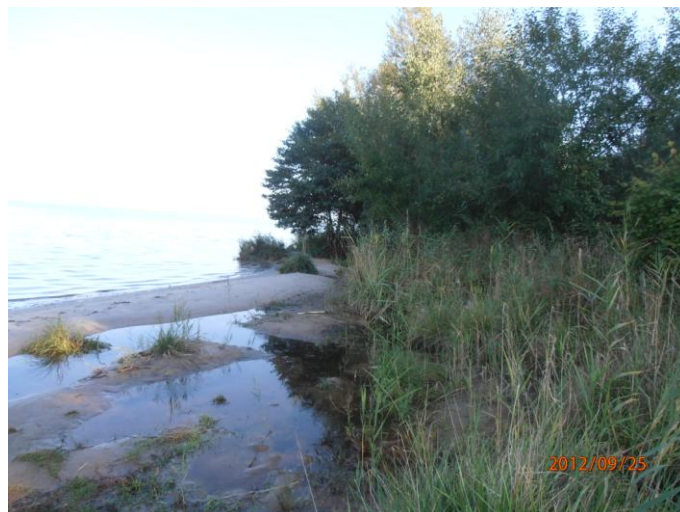
| 12 | Puck | 25.09.2012 | 54°43,142 | 18°25, 442' | 3 m | Klif martwy, niski | Plaża bardzo wąska,<br>miejscami jej brak. U |

Fot.19 Plaża u podnóża martwego klifu w Pucku

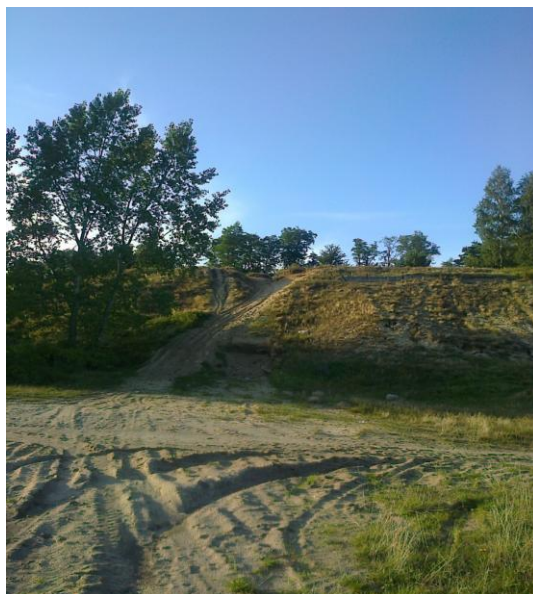
Fot.21 Rozjeżdżony przez quady klif osłoniński

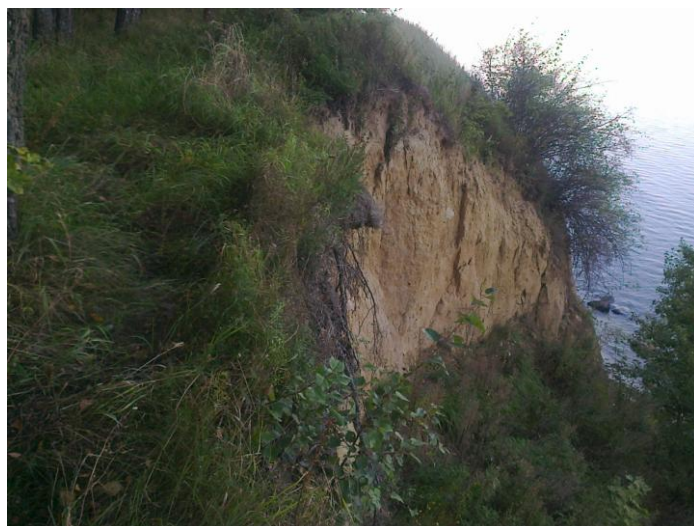
| 14 | Osłonino | 25.09.2012 | 54°40,255' | 18°27,969' | brak | Wysoki klif aktywny, z pionową ścianą i podcięciami. Dalej klif porośnięty. Klif piaszczysty z przewarstwieniami mulisto-łastymi i nisz a abrazyjną. Poprzewracane drzewa i krzewy na linii wody | Na wysokości płotu i ogrodzenia betonowy mur. Na jego południowym zakończeniu brak plaży-szczątkowa. Na linii wody głazy i wodorosty- nie ma możliwości przejścia wzdłuż linii brzegowej |
| | | | 54°40,288' | 18°27,973' | max 2 m | Obrywy, wysokie pionowe ściany, porośnięte podbiałem nachylone pod kątem 90°. Duży fragment gliny na półce osuwiskowej, porośnięty. | Na linii wody duże głazy. Brak plaży lub szerokość nie przekraczająca 2 m. |

Fot.22 Ściana klifu osłonińskiego

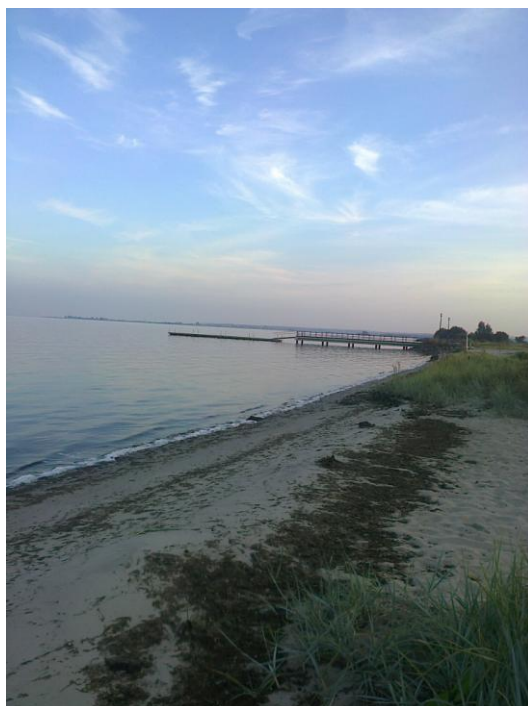
| 15 | Osłonino - pomost | | 54°40,094' | 18°27,956' | 1-2 m | Brzeg niski piaszczysty z roślinnością wydumową- tworzą się embrionalne wydmy. Na zapleczu | Pomost o długości około 50 m |

Fot.23 Pomost w Osłoninie i widoczne inicjalne stadia wydmy

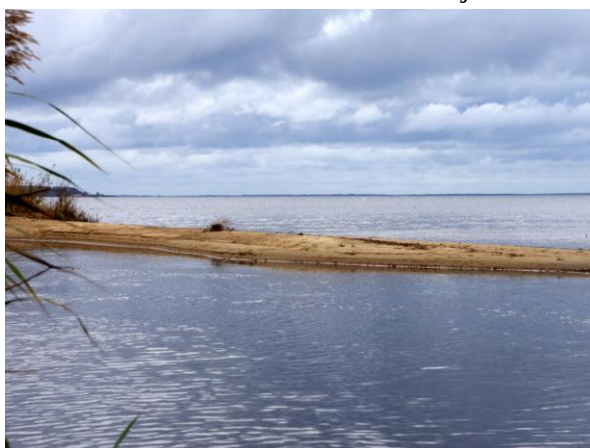
| 17 | Ujście rzeki Redy | 25.10.2012 | 54°38,476' | 18°28,523' | | Ujście naturalne | Tworzące się łąchy na<br>zachód od ujścia rzeki |

Fot.24 Łacha w ujściu rzeki Redy (fot. Michałek M.)

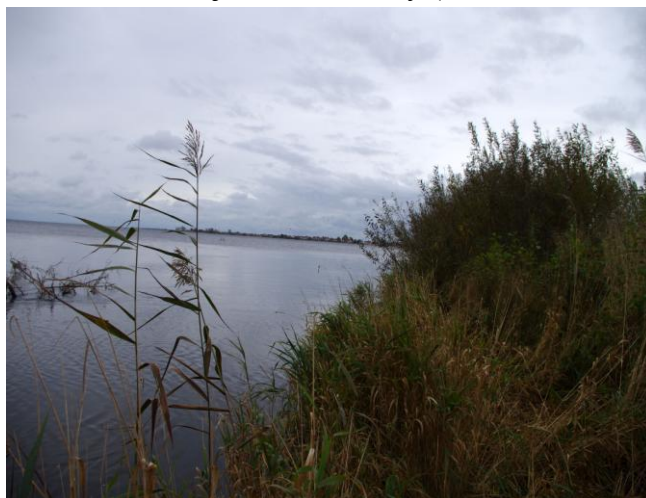
| | | | 54°38,444' | 18°28,532' | Plaży brak | Ujście naturalne | Brzeg wschodni rzeki Redy<br>porośnięty trawą |

Fot.25 Brzeg w sąsiedztwie ujścia rzeki Redy (fot. Michałek M.)

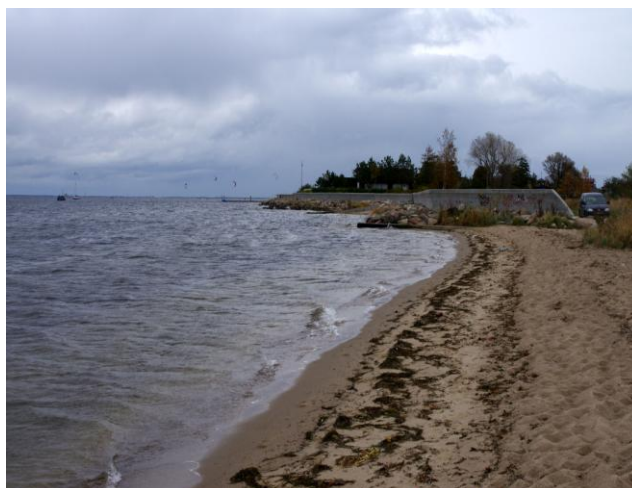
| 16 | Rewa | 25.10.2012 | 18°37,850' | 18°29,942' | Plaża wąska | Wąski pas piaszczystej plaży z<br>kidziną na północ od<br>umocnienia | Fragment naturalnego<br>brzegu, dalej kątowy,<br>żelbetowy murek oporowy,<br>ze ścianą nadwodną z<br>odbijaczem fal, bezpośrednio<br>za którym przebiega ciąg<br>spacerowy i zabudowania<br>Rewy. |

Fot.26 Fragment naturalnego brzegu w Rewie. W oddali widoczny mur oporowy.  
(fot. Michałek M.)

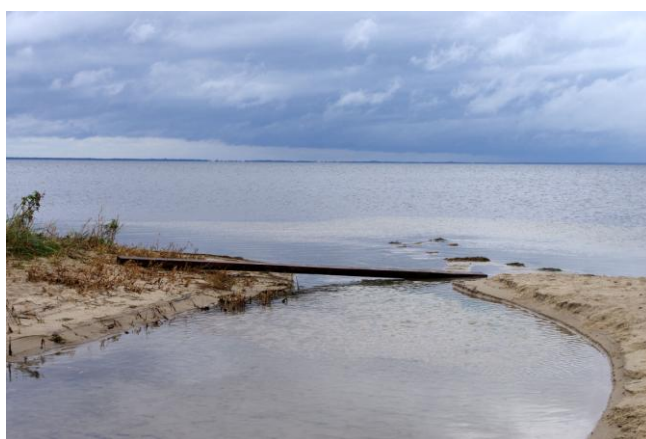
| 18 | Ujście kanału<br>Beka | | 54°38,235' | 18°28,193' | | | Piaszczyste ujście |

Fot.27 Ujście Kanału Beka w rezerwacie Beka (fot. Michałek M.)
