„Działania pomiarowe oraz badawcze dotyczące rozpoznania i ewentualnej neutralizacji materiałów niebezpiecznych zalegających na dnie Morza Bałtyckiego dla lokalizacji w obszarze: Część 1 - wrak statku Franken, Część 2 – wrak statku Stuttgart, Część 3 - Głębia Gdańska, Część 4 - Rynna Słupska”

**Część 2. Zamówienia, wrak statku Stuttgart**

## **ZAŁĄCZNIK NR 1 - Pełne dane o historii i budowie S/S Stuttgart**

**Plan neutralizacji określający planowane metody neutralizacji zalanych materiałów niebezpiecznych, z uwzględnieniem wpływu planowanej działalności m. in. na stan środowiska morskiego.**

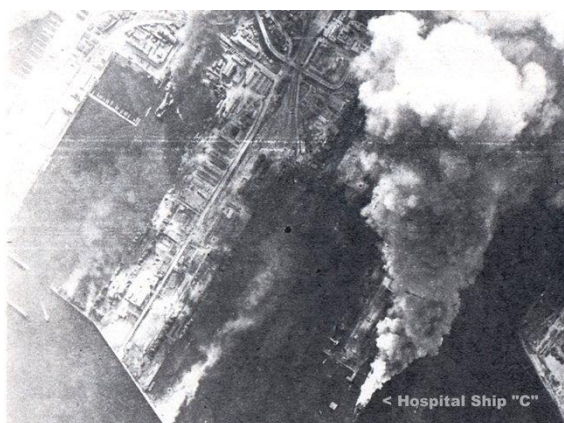
Rysunek 9 Fotografia lotnicza pokazuje fragment bazy Kriegsmarine w porcie gdyńskim tuż po nalocie samolotów amerykańskich. Zdjęcie zostało wykonane przez samolot aliancki. u dołu, palący się gwałtownie okręt szpitalny STUTTGART

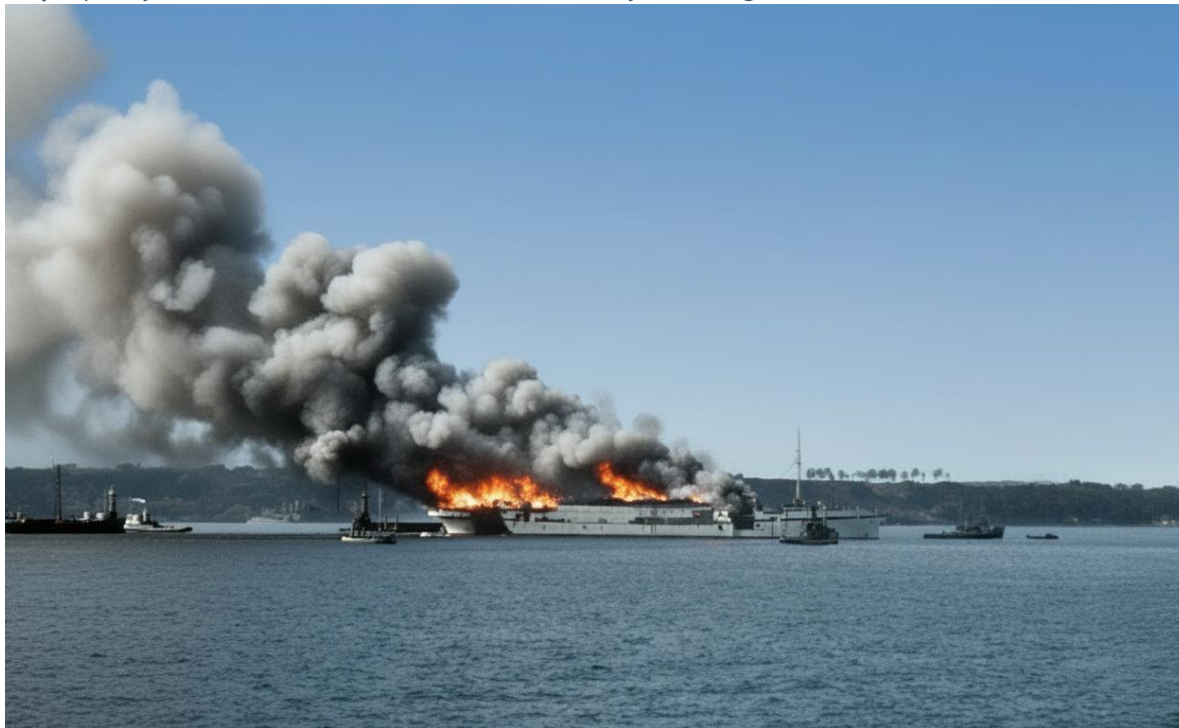
Rysunek 11 Ostatnie znane zdjęcie SS Stuttgart – odrestaurowane z użyciem AI

Rysunek 11 Ostatnie znane zdjęcie SS Stuttgart – odrestaurowane z użyciem AI przedstawia holowanie płonącego statku z portu Gdynia 9 października 1943 roku ok. 15:00, kiedy to między 12:00 a 14:00 niemieckie dowództwo portowe zdecydowało o odholowaniu „Stuttgartu” na redę Gdyni, by zminimalizować ryzyko dla infrastruktury portowej. Zdjęcie kolorowe wykonane na filmie Agfacolor z opisie „1943 wurde das deutsche Lazarettsschiff „Stuttgart“ bei einem alliierten Luftangriff schwer getroffen. 48 Menschen kamen dabei ums Leben. Das brennende Schiff wurde auf die Ostsee geschleppt und versenkt. C Ageflor – Wikimedia Commons”

Między 12:00 a 14:00 niemieckie dowództwo portowe zdecydowało o odholowaniu „Stuttgartu” na redę Gdyni, by zminimalizować ryzyko dla infrastruktury. Operację przeprowadziły jednostki 3. Sicherungsflottille (dozorowce i holowniki), odholowując statek na wody Zatoki Gdańskiej. Na redzie płonący okręt ostrzelano 25 pociskami kalibru 88 mm (dokumenty 3. Sicherungsflottille), co rozszarpało kadłub i doprowadziło do jego zatopienia między 14:00 a 18:00. Wrak osiadł na dnie, w pozycji pionowej, mocno pochylonej na prawą burtę.
